# Dossier Technique Immobilier

Numéro de dossier : DG-26/1197  
Date du repérage : 11/05/2026

# DPE Diagnostic de performance énergétique (logement)

Adresse : **1 Rue des Orchidées, 56230 Questembert (France)**

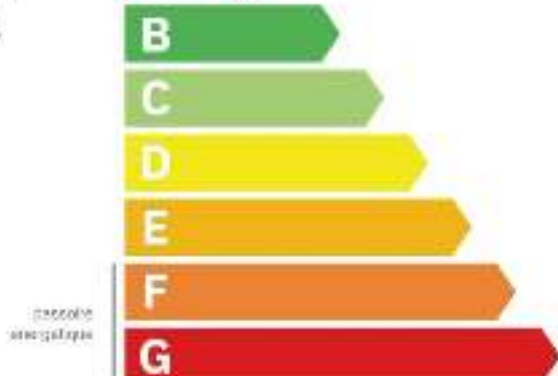
## Performance énergétique et climatique

18 kWh/m²/an  
d'énergie finale

1 kg CO<sub>2</sub>/m²/an

Le niveau de consommation énergétique dépend de l'isolation du logement et de la performance des équipements.  
Pour l'améliorer, voir pages 4 à 6

**Ce logement émet 260 kg de CO<sub>2</sub> par an, soit l'équivalent de 1 346 km parcourus en voiture.**

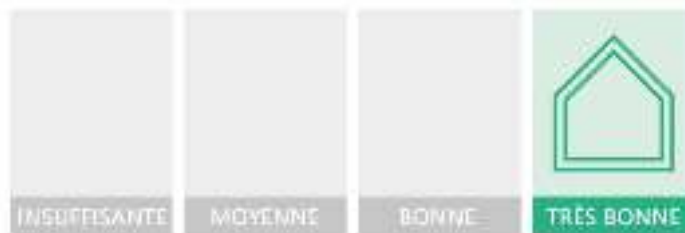
### Performance de l'isolation

<b>Murs</b>	Murs en ossature bois avec isolant en remplissage entre 2001 et 2005 avec isolation intérieure et répartie donnant sur l'extérieur Murs en ossature bois avec isolant en remplissage entre 2001 et 2005 avec isolation intérieure et répartie donnant sur un garage	<b>très bonne</b>

<b>Plancher bas</b>	Plancher à entrevous isolant donnant sur un terre-plein avec isolation sous chape flottante ( cm)	<b>très bonne</b>

<b>Toiture/plafond</b>	Plafond avec ou sans remplissage donnant sur l'extérieur (terrasse) avec isolation intérieure (réalisée après 2021)	<b>très bonne</b>

<b>Portes et fenêtres</b>	Fenêtres fixes métal à rupture de ponts thermiques, double vitrage à isolation renforcée / Fenêtres oscillantes métal à rupture de ponts thermiques, double vitrage à isolation renforcée / Portes-fenêtres coulissantes métal à rupture de ponts thermiques, double vitrage à isolation renforcée / Portes-fenêtres oscillo-battantes métal à rupture de ponts thermiques, double vitrage à isolation renforcée / Fenêtres oscillo-battantes métal à rupture de ponts thermiques, double vitrage à isolation renforcée / Porte(s) métal avec moins de 30% de double vitrage / Porte(s) bois opaque pleine	<b>très bonne</b>

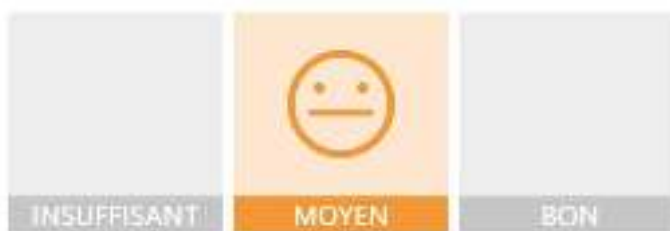
### Confort d'été (hors climatisation)\*

Les caractéristiques de votre logement améliorant le confort d'été :

logement traversant

fenêtres équipées de volets extérieurs

toiture isolée

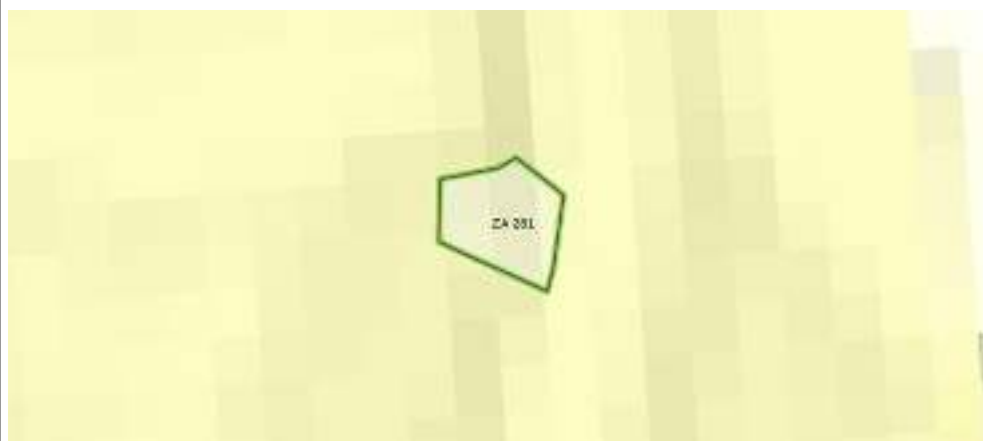
Mouvement de terrain Argile (Loi ELAN) Informatif

EXPOSÉ

**Légende Mouvement de terrain Argile (Loi ELAN)**  
 Carte réglementaire  
 Source BRGM

- Aléa fort**  
 Concerné par la loi ELAN\*
- Aléa moyen**  
 Concerné par la loi ELAN\*
- Aléa faible**  
 Non concerné par la loi ELAN
